Déviation RD8 Sury

Référence	2111215-1	Date intervention	7/12/2021
Client	CG42 – M. BEAUVOIR	Rédacteur	PHILIPPE RUT
Adresse	SURY LE COMTAL – RD 8 PR89+720 A 89+800	Date rédaction	03/01/2022

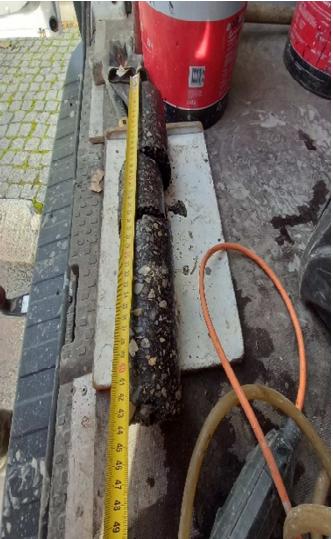
1	7	BBSG 0/14	Collée	Lisse / saine	< 0.50 mg/kg	Absence
	2	8	BBSG 0/14	Non collée	Lisse / saine	NC	
	3	10	GB 0/14	Non collée	Lisse / saine	NC	
	4	19	GB 0/20		Lisse / saine	NC

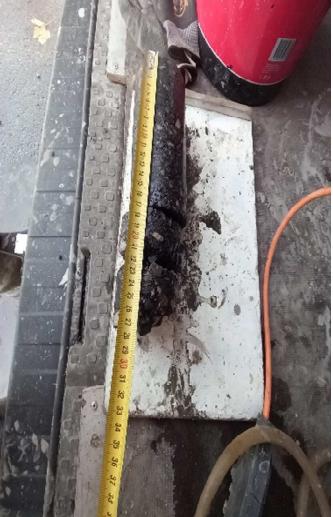
1	8	BBSG 0/14	Collée	Lisse / saine	< 0.50 mg/kg	Absence
	2	9	BBSG 0/14	Non collée	Lisse / saine	NC	
	3	5	GB 0/14	Non collée	Lisse / saine	NC	
	4	6	GB 0/20		Lisse / saine	NC	
Coordonnées GPS 45.541080 4.180142
